RELATÓRIO DE ACOMPANHAMENTO DAS ATIVIDADES LIMITADORES DE ALTURA.

EE_1230KN_01 Status: FUNCIONA (GRN) Ativo crítico: TR 2030-04 Próx ao Túnel de acesso a T leve em frente ao REP II Altura: 4,5m

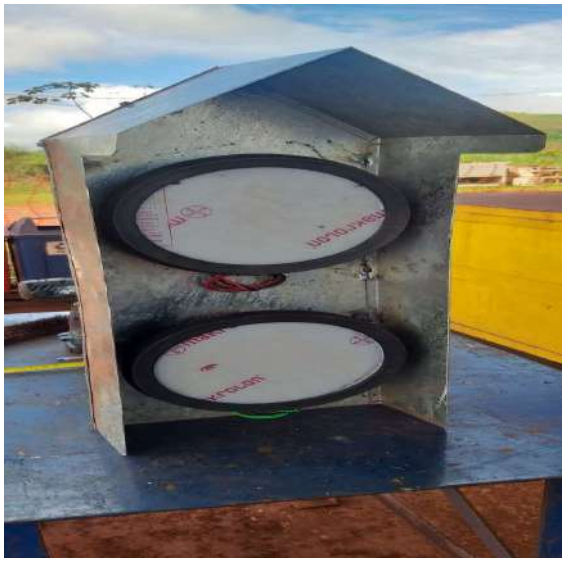
FIGURA 01
PREPARAÇÃO E SINALIZAÇÃO DA AREA PARA EXECUÇÃO DA ATIVIDADE.

EE_1170KN_04 Status: FUNCIONA Ativo: TR 1170-20 e 21 (Próx a rotatória, Sentido Usina para Rodoviária) Altura: 5,3m
